二零二二年七月二十八日  
香港体育馆Mirror演唱会事故  
调查报告

康乐及文化事务署  
二零二二年十一月

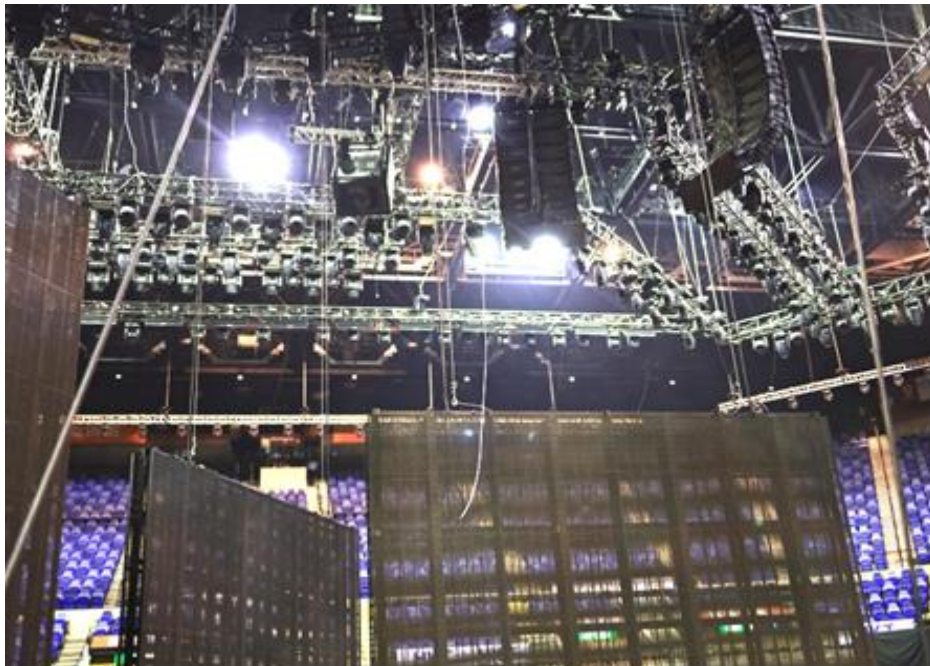
14. 经调查发现，原有两条钢索悬吊LED屏幕，其中一条断裂，因而酿成意外。该两条钢索悬挂于内置凹槽卷筒的绞车系统，并藉两个绕线排索导向轮有序地依次置放于绞车系统卷筒上的凹槽内。

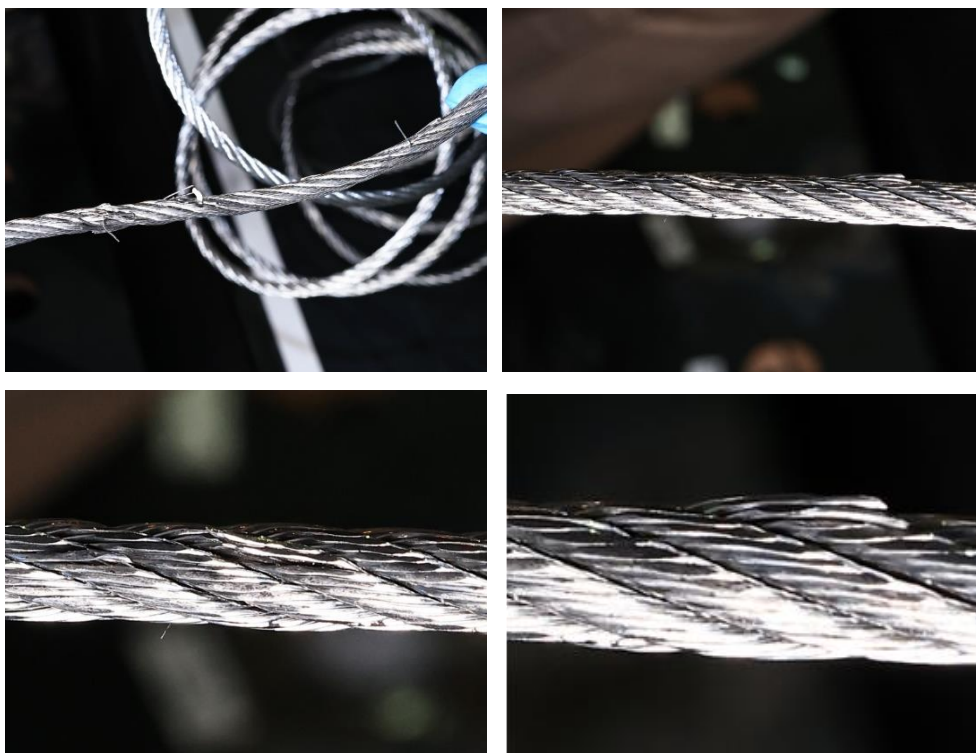
- (a) 断裂的悬吊钢索是以六组缆股绕着纤维缆芯所制成，而缆股各由19条钢丝编织而成，并以右交互捻构成（即属6x19缆芯结构，一般称为6x19 FC钢索）；其标称直径为5毫米；
- (b) 经使用双目显微镜检验断裂缆身，发现有多条钢丝断裂，以致其断口及短截纤维从钢索突出；

- (c) 为了识别这些钢丝的损坏模式，调查时利用了扫描电子显微镜检验从断裂钢索截取的七条有断口的短钢丝（包括一条的断口是有拉伸过载特征的，而其余的断口则呈现相对平坦的断面）。调查所见，除了其中一条钢丝呈延性过载而产生的杯锥断口以及在扫描电子显微镜下发现的韧性凹坑特征（均为因超负荷造成钢线拉伸变形继而断裂所造成的现象）外，其余六条钢丝相对平坦的断裂表面在扫描电子显微镜下均发现有疲劳条纹的痕迹。调查结果确定钢索的部份钢丝在一定程度上产生了疲劳裂缝导致其承载能力衰退，悬吊钢索最终因其余的钢丝无法承受使用中产生的应力而断裂，即失效模式为金属疲劳；以及
- (d) 调查过程亦为未曾承受LED屏幕负荷的一段钢索（取自系于LED屏幕构架断开的吊环螺栓的悬吊钢索索夹外回绕端的多余部分）按照BS EN12385-1标准进行拉力测试。测试结果显示，钢索的抗断强度约为1 100公斤力，比市面常见且构造相若钢索的最低抗断强度要低。

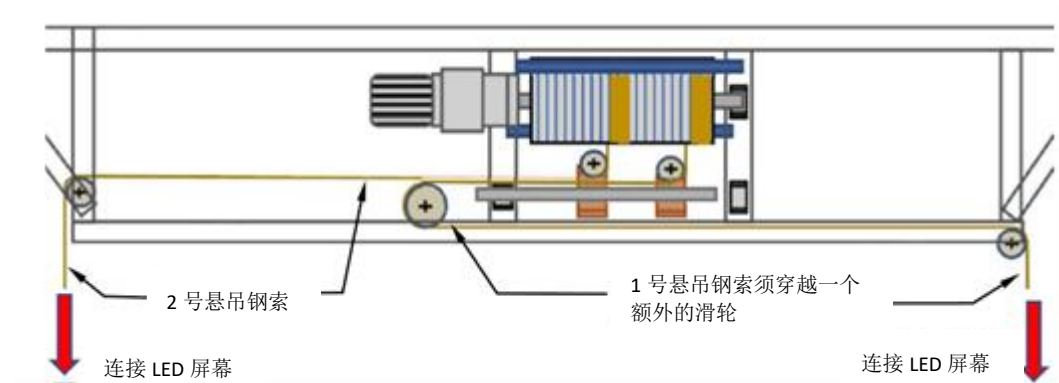
- (a) 悬吊LED屏幕的绞车装有交流伺服电动机，输出轴以行星减速机接驳至绞车的凹槽卷筒，卷筒内放置一对悬吊钢索，用以升起每个LED屏幕。根据绞车的设计，两条悬吊钢索其中一条须穿越一个额外的滑轮，再180度转向，令两条钢索均可在一对绕线排索导向轮引导下盘绕在带凹槽的卷筒上。两个绕线排索导向轮受蜗杆带动而往相同方向转动，而蜗杆则由连接绞车发动机的驱动链带动。

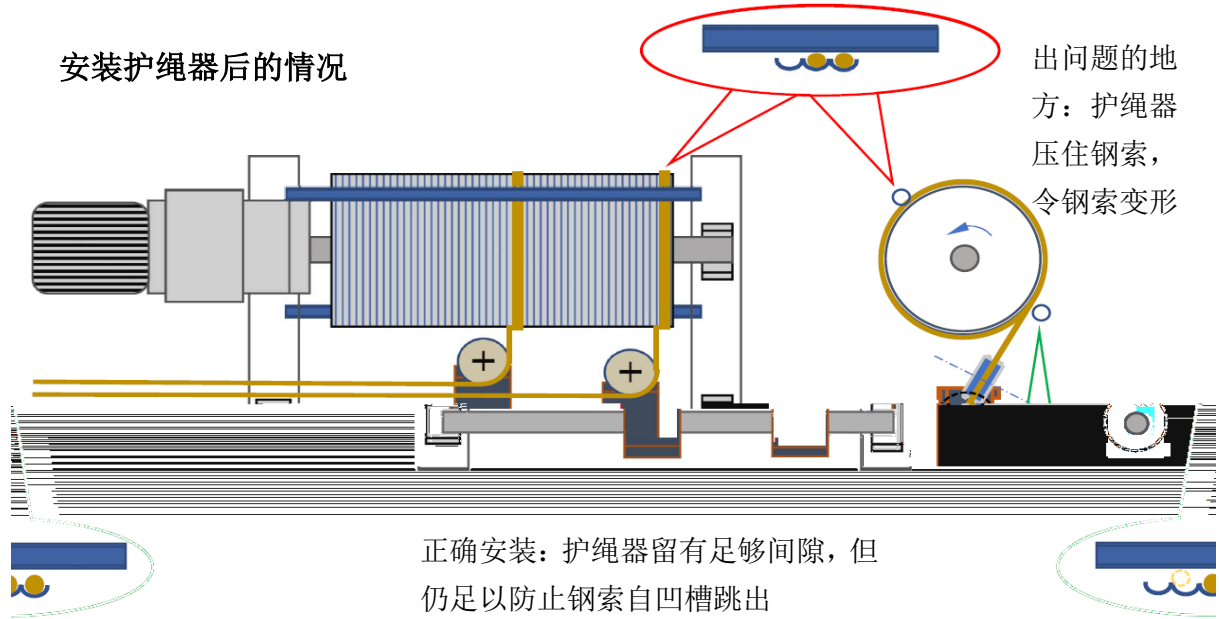
- (b) 绞车卷筒的对角位置装有一对护绳器，两者横跨卷筒表面，以防钢索在收放时自卷筒的凹槽跳出。护绳器由转轴制成，按其制造方式，如非过于牢固地扭紧在绞车构架上，应可灵活转动。
- (c) 调查发现，几乎所有护绳器都过于牢固地扭紧在绞车构架上而不能灵活转动，但只要将护绳器两端的螺栓稍微扭松，护绳器即可灵活转动。因此，护绳

器不但在绞车绕线排索时有碍钢索顺畅滑动，以致钢索承受额外负荷和应力，亦使钢索表面饱受磨损并挤压当中个别的钢丝，并令绳股排序失衡。凡此种种，均大大损及钢索的结构完整程度，以致钢索频现塑性变形，令钢索的承载负荷能力有所减弱，加上悬吊钢索所受负荷增加，以致其抗疲劳能力大打折扣。

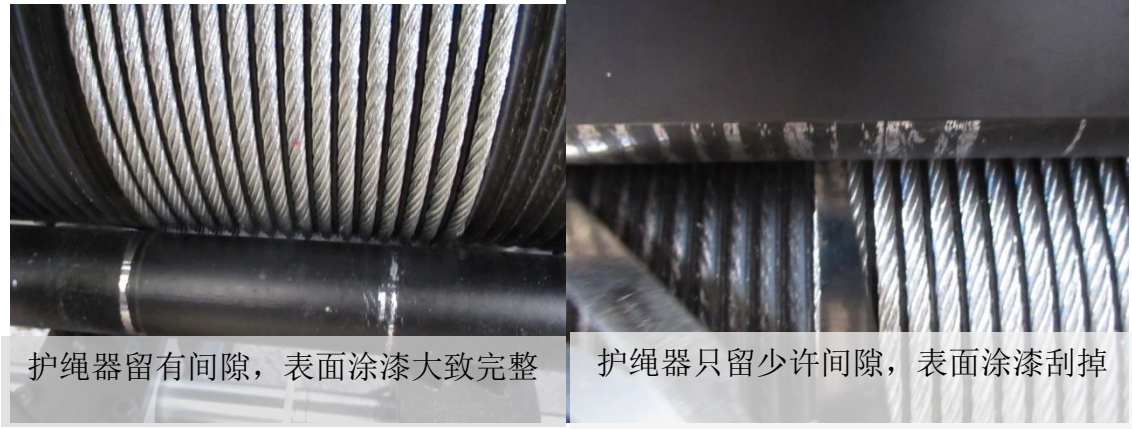
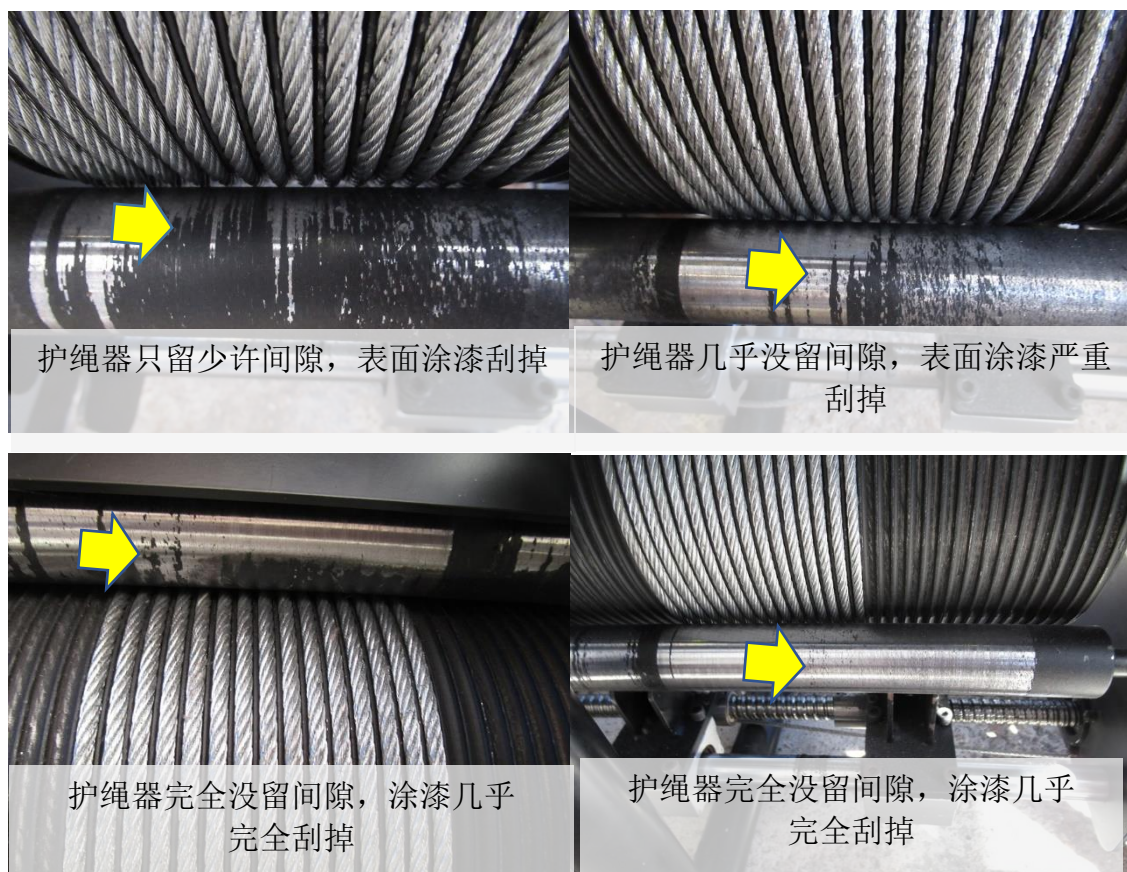
(d) 护绳器上油漆涂层的磨损程度能显示出其磨损程度。悬吊堕下的LED屏幕的绞车，其护绳器的表面涂漆脱落，情况颇为严重，其中一个护绳器的涂漆更几乎全部脱落。

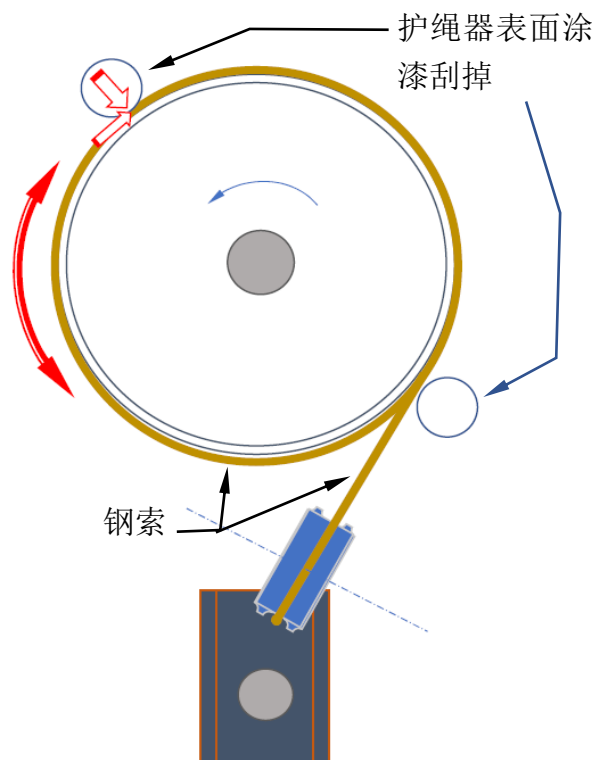
(e) 下图扼要说明护绳器对钢索的各项影响。

- i. 护绳器压住钢索，会令钢索变形，绳股亦会排序失衡。
- ii. 钢索在拉过护绳器时出现严重磨损和挤压，其间磨出来的粉末变成磨擦物，令钢索进一步加快磨损。
- iii. 护绳器阻碍钢索移动，引致钢索承受额外的应力。

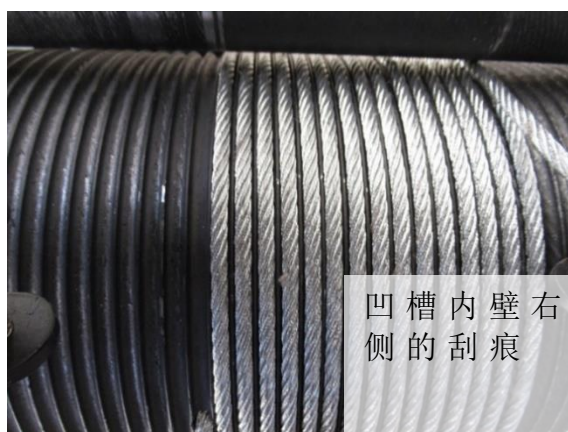
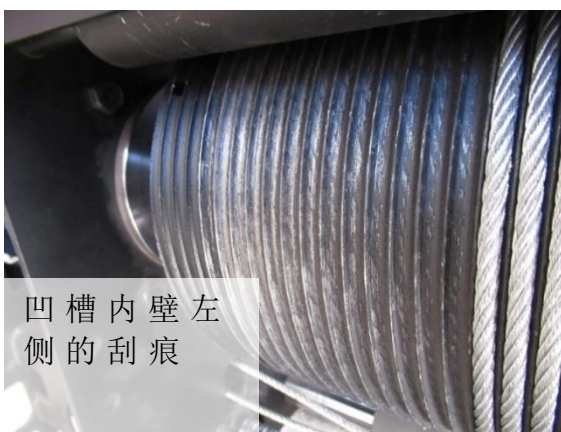
- (f) 在部分绞车上多条相连凹槽的边缘及内壁上发现刮过的痕迹。绞车的绕线排索导向轮有些错位，以致钢索扭结，因而再损及钢索，结果悬吊钢索所受应力更大，抗疲劳强度由是再打折扣。

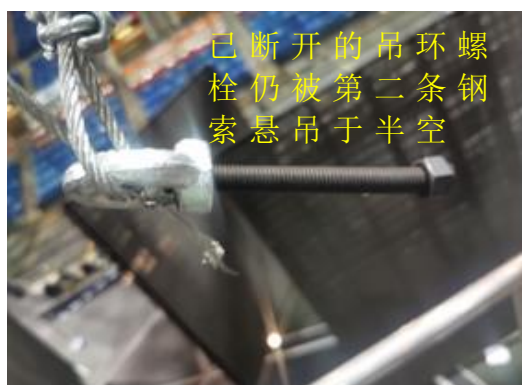
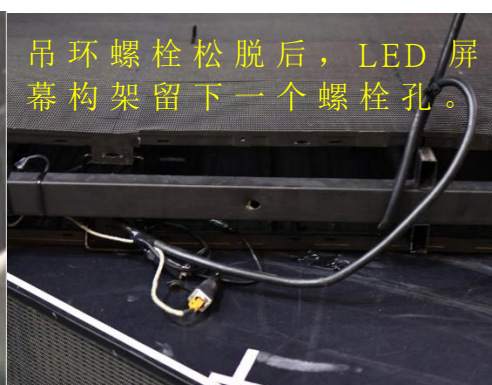
16. 调查亦发现，在一条悬吊钢索断裂后，LED屏幕仍由另一条钢索悬吊，但当中用以栓紧LED屏幕构架的吊环螺栓断开。

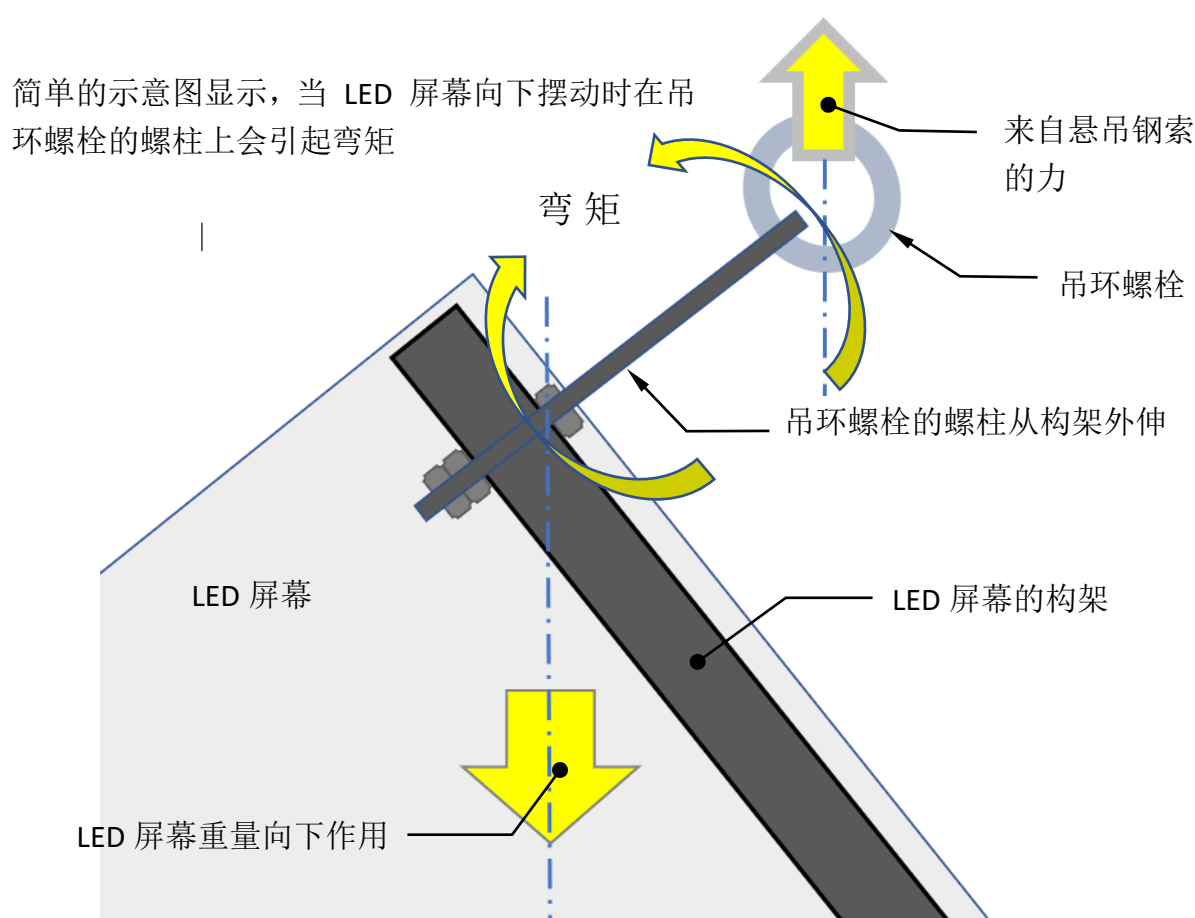
16.1 吊环螺栓是将一个M14号尺寸的吊环焊连在一个M12号尺寸的螺柱所制成，用以连接悬吊钢索，但并无装上套筒螺丝扣来方便水平调较，以致依赖调较吊环螺栓的螺柱位置为LED屏幕调较水平后，导致或有颇长部分的螺柱自构架上伸出。在吊环螺栓上下两端分别用了一个及两个螺帽，将吊环螺栓扭紧固定在LED屏幕构架上的螺栓孔，结合位未发现

有使用任何垫圈帮助分散负载并防止螺栓松动，但发现在LED屏幕构架底部的螺栓孔四周焊接了一块加固板。吊环螺栓是靠构架上及下相连的螺帽固定，而最下方者则属锁定螺帽，以防下方螺帽松脱。然而，若果有任何的原因导致悬吊钢索出现钢索扭结的情况，以上述方法固定的吊环螺栓便很容易因钢索产生反扭结作用而松脱；当中若锁定螺帽没有完全扭紧，则情况尤甚。

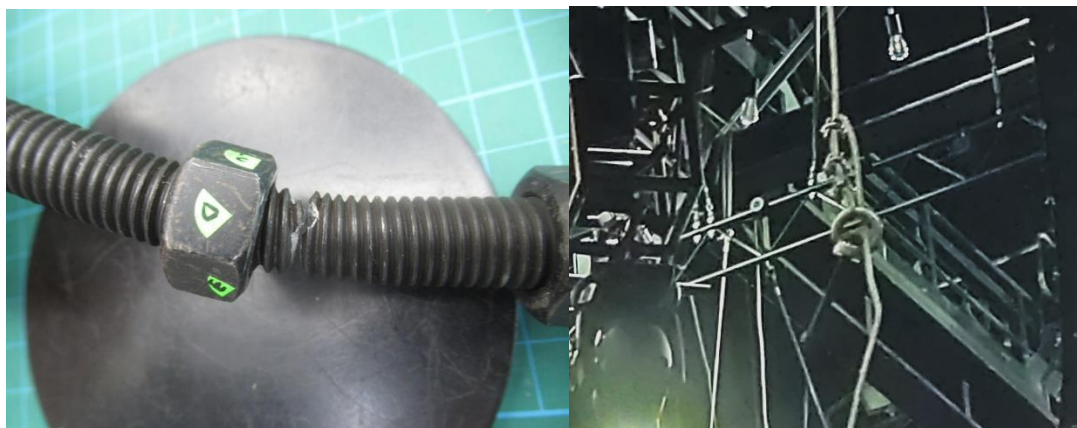
16.3 当一条悬吊钢索断裂后，LED屏幕会摆动，而当屏幕摆动到大概45度角时会对吊环螺栓的螺柱施以极大弯矩，产生的拉伸应力超出了螺柱的抗拉强度，导致吊环螺栓断开。

20. 至于吊环螺栓，拉力测试结果显示，当LED屏幕沿螺柱方向往上吊起时，所用吊环螺栓理应可支承LED屏幕的重量。不过，吊环螺栓安装在LED屏幕构架时，并无装上套筒螺丝扣来方便水平调较，以致为LED屏幕调较水平后，或有颇长部分的螺柱自构架上伸出。简单弯矩分析结果显示，由于螺柱有颇长部分（140毫米）自LED屏幕构架外伸，若仅靠一个悬吊点吊起LED屏幕，会对吊环螺栓造成颇大弯矩。当LED屏幕单凭一个吊环螺栓吊起，并与水平面形成约45度角时，吊环螺栓承受了远超其拉力的弯矩应力。因此，在意外发生时，另一条悬吊钢索所系上的吊环螺栓断开，以致LED屏幕堕下。
